RAPPORT D'ENQUÊTE MARITIME
M03W0073

**INCENDIE DANS LA SALLE DES MACHINES ET
DÉFAILLANCE DE LA TUBULURE DE DISTRIBUTION DE CO₂
DU TRAVERSIER ROULIER À PASSAGERS *QUEEN OF SURREY*
DANS LE CANAL DE LA REINE-CHARLOTTE
(COLOMBIE-BRITANNIQUE)
LE 12 MAI 2003**

Rapport numéro M03W0073

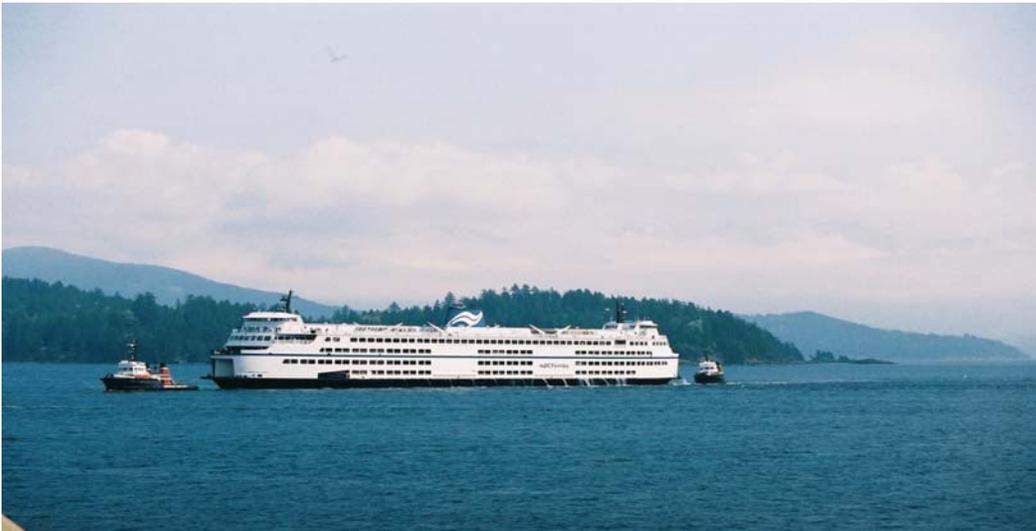
Photo 1. Le *Queen of Surrey* remorqué vers la gare maritime de Langdale

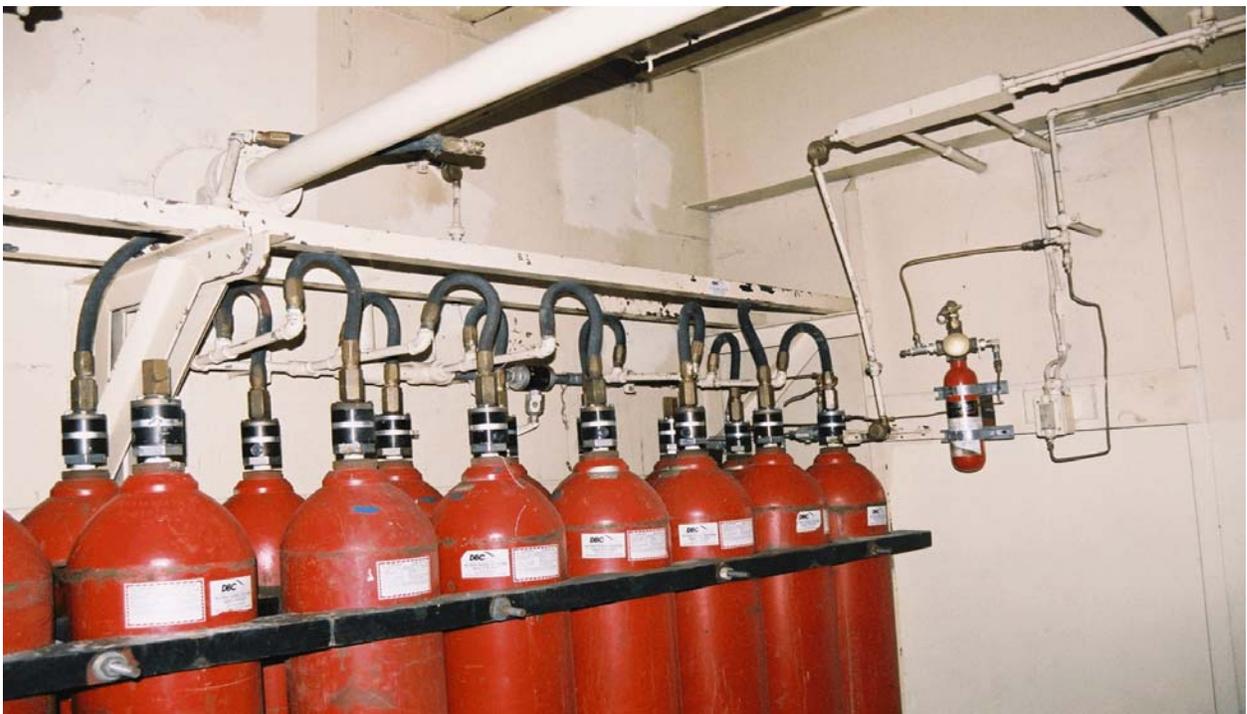
Les bouteilles de CO₂ étaient disposées en trois batteries solidement fixées à l'aide de colliers de serrage aux cloisons extérieures, avant et intérieures du compartiment de stockage de CO₂. Chaque bouteille était reliée à une tubulure de distribution au moyen d'un tuyau flexible tressé de néoprène renforcé formant un U inversé entre le sommet de la bouteille et la tuyauterie. La tubulure de distribution était faite de sections de sous-tubulures et branchements tous faits de tuyaux d'acier galvanisé et fileté de série 40 (ou série 80, selon le diamètre). Une structure constituée de membrures d'acier et de goussets était soudée aux cloisons au-dessus des bouteilles; elle soutenait la tuyauterie de distribution au moyen de colliers de serrage en U qui passaient autour des tuyaux et étaient boulonnés aux supports (voir photo 2).

Photo 2. Batterie de bouteilles de CO₂ et tubulure de distribution

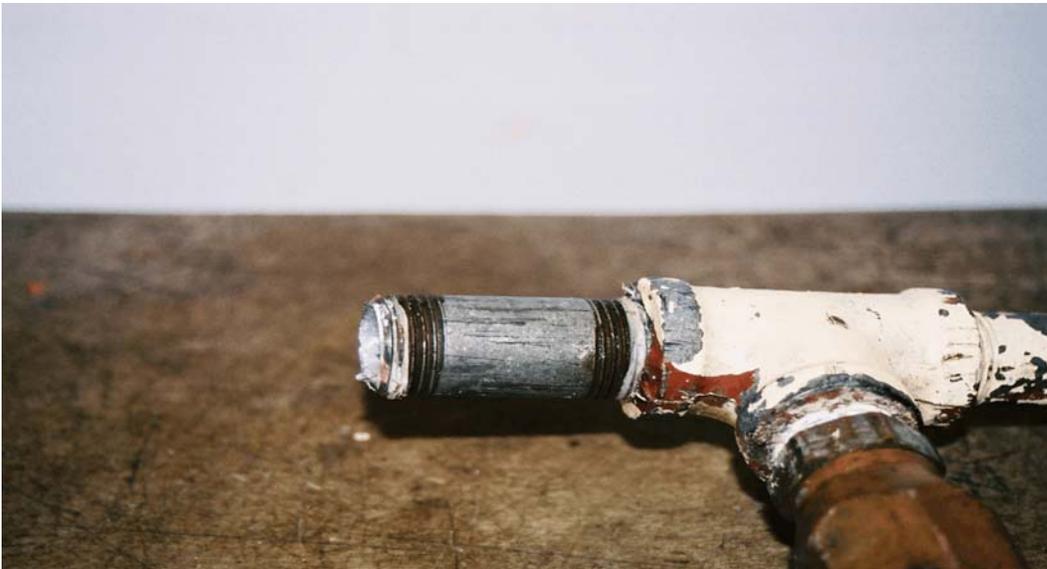
- les extrémités libres des tuyaux flexibles avaient fouetté et causé des dommages de contact à l'isolation sur la cloison arrière du compartiment de stockage de CO₂;
- des sections de la tubulure s'étaient fracturées et arrachées à cinq endroits différents (voir photo 4).

Photo 4. Section de tubulure fracturée

Les sections de tuyau fracturées ont été envoyées au Laboratoire technique du BST aux fins d'analyse⁹. L'examen au microscope électronique à balayage a confirmé que la rupture était attribuable à des précriques de fatigue ayant pris naissance au fond de filet, probablement par suite de vibrations excessives.

On a constaté que les filets des tuyaux avaient été coupés, et non roulés, probablement avec une matrice. Par conséquent, le profil du filetage n'était pas lisse; il comportait de nombreuses encoches qui sont devenues des points de concentration de contraintes où ont pris naissance des précriques qui ont éventuellement entraîné une fissuration multiple et la rupture de la tubulure¹⁹.

Sur le *Queen of Surrey*, la conception, la construction et le soutien insuffisant de la tubulure de distribution de CO₂ ont entraîné de multiples ruptures des raccords de tuyaux attribuables à de la fatigue induite par les vibrations.
